Ольга Беляевская
Игорь Фомин

Как защитить храм от сажи и копоти

Загрязнение интерьеров церквей продуктами горения свечей и лампадного масла становится сегодня серьезной проблемой

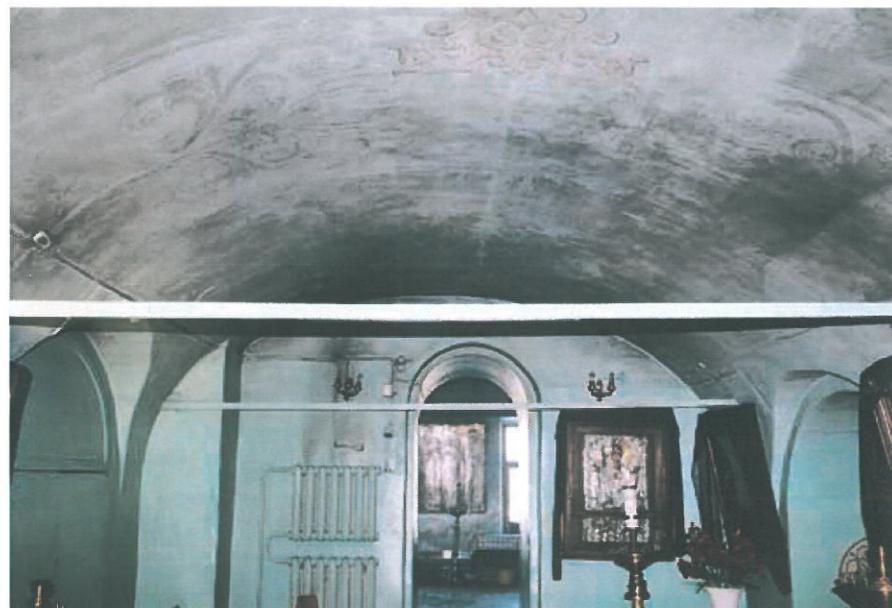
Слева, справа —
Слой загрязнений на поверхности
стен в результате сорбции
продуктов неполного горения
свечей и лампадного масла

Основной причиной, вызывающей загрязнение и разрушение элементов интерьера и церковной утвари, является сорбция продуктов неполного горения свечей и лампадного масла на их поверхностях.

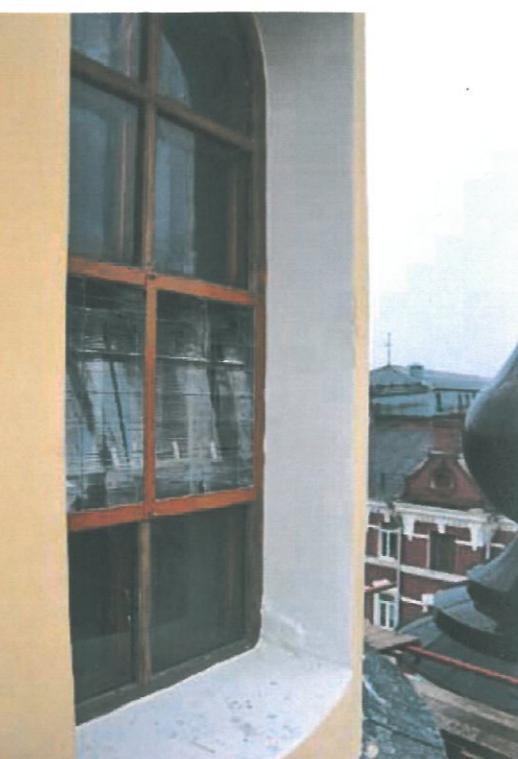
Пример использования аэрационных устройств для естественной вентиляции церковных зданий

- в каждом окне первого яруса следует установить открывающиеся элементы (форточки) северного и южного фасадов, а также во всех апсидах;
- во фрагментах оконных блоков второго яруса (и выше) — открывающиеся элементы с электрическим приводом;
- обеспечить установку аэрационных устройств;
- в помещении алтаря, в зоне розги и подвески кадила предусмотреть местную вытяжку.
